ગુજરાત બાઢ়-2017

એક પ્રકરણ અધ્યયન

રાષ્ટ્રીય આપદા પ્રબંધન પ્રાધિકરણ
ભારત સરકાર

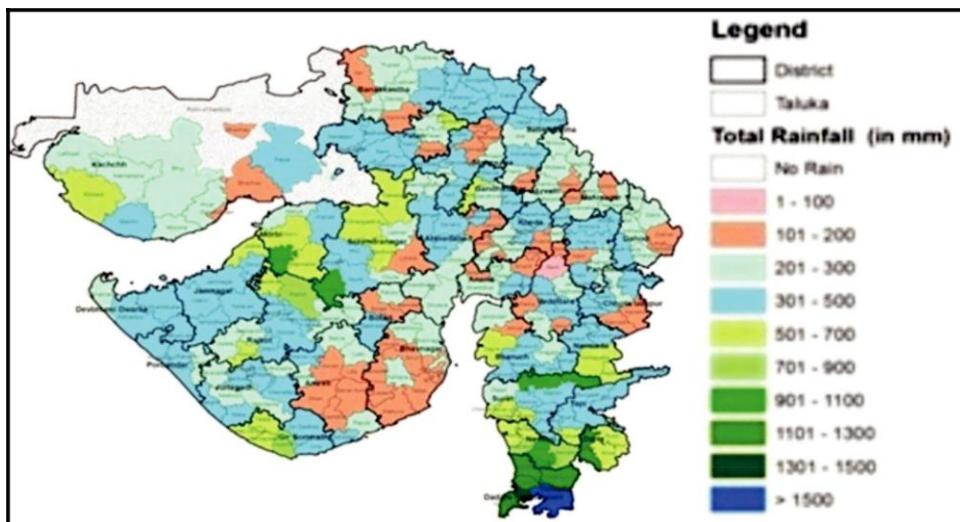
चित्र 1—दिनांक 21 जुलाई, 2017 को प्रातः 8:00 बजे तालुका—वार संचित वर्षा (मिमी. में)

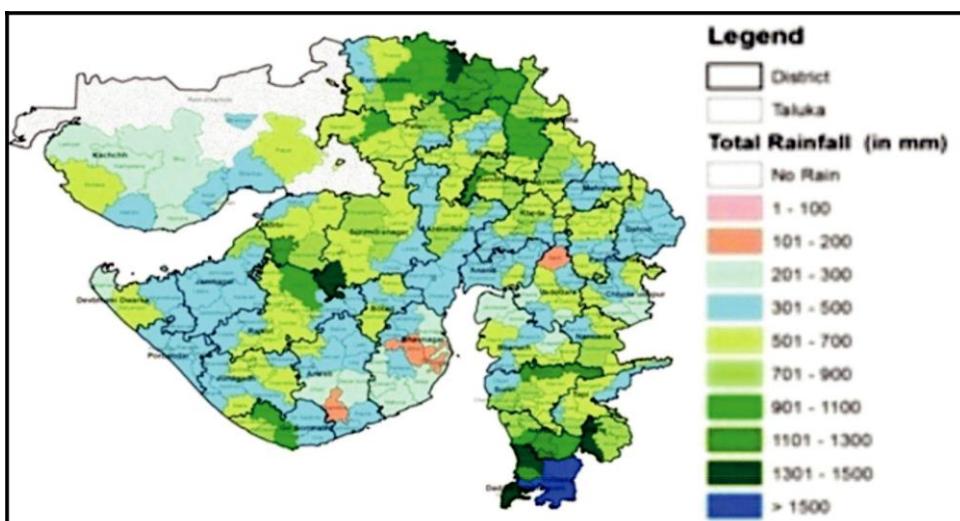
चित्र 2—दिनांक 27 जुलाई, 2017 को प्रातः 8:00 बजे तालुका—वार संचित वर्षा (मिमी. में)

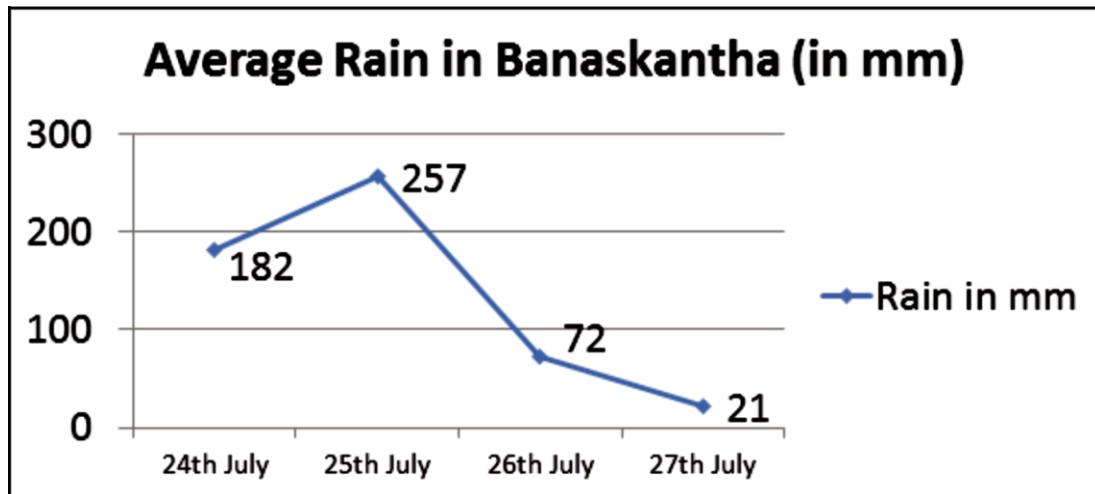
बनासकांठा जिला के लिए उल्लिखित 24 से 27 जुलाई, 2017 तक के प्रत्येक दिन की वर्षा की तीव्रता की रीडिंग को प्रदर्शित करने वाला ग्राफ

- 3.3 बनासकांठा ने, विशेषकर 24–27 जुलाई, 2017 के दौरान, वार्षिक औसत वर्षा का औसत 163.02% बताया। उस अवधि के दौरान दंतीवाड़ा तालुका तथा देवदार तालुका ने अपने वार्षिक औसत वर्षा के रूप में क्रमशः 252.55% तथा 226.82% वर्षा दर्ज की।

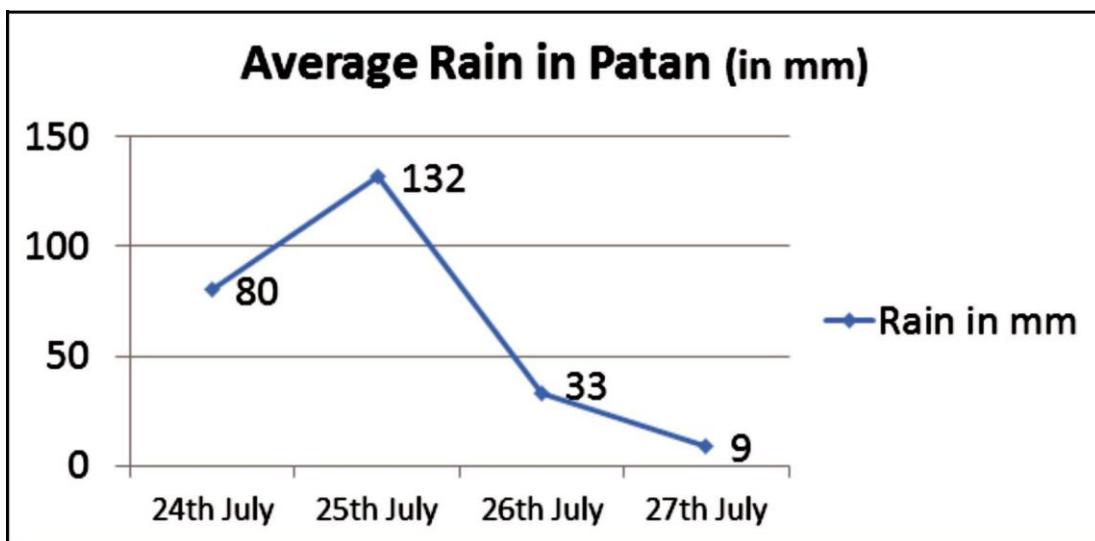
पाटन जिला के लिए उल्लिखित 24 जुलाई से 27 जुलाई, 2017 तक के प्रत्येक दिन की वर्षा की तीव्रता की रीडिंग को प्रदर्शित करने वाला ग्राफ

- 3.4 पाठन में 24–27 जुलाई के दौरान वार्षिक औसत के रूप में 138.28% वर्षा हुई। उस अवधि के दौरान सर्वाधिक वर्षा प्राप्त करने वाले जिलों में राधनपुर तथा सिधपुर तालुका शीर्ष पर थे जिनकी वार्षिक औसत वर्षा क्रमशः 170.38% तथा 156.44% थी।

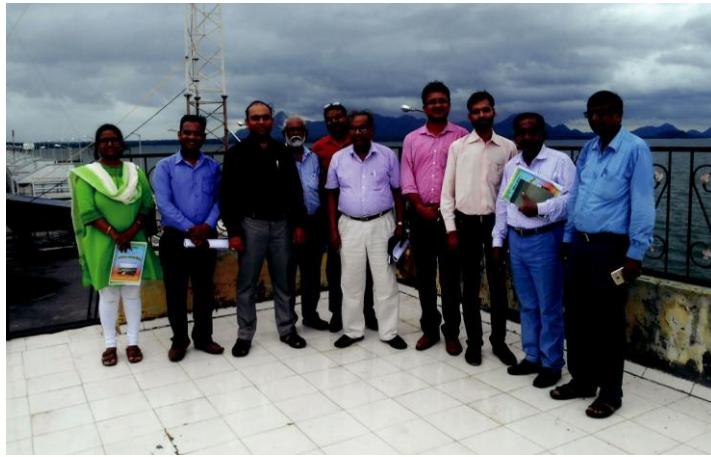
दंतीवाड़ा तथा सिपु बांध का दौरा

5.14 टीम ने 31 अगस्त, 2017 को दंतीवाड़ा तथा सिपु बांध का भी दौरा किया तथा संबंधित अधिकारियों और अभियंताओं के साथ बातचीत की। ट्रेनिंग वॉल्स के उल्लंघन के बारे में अभियंताओं द्वारा बांध स्थल (साइट) पर एक विस्तृत ऑन साइट प्रस्तुति दी गई थी।
